Niederschrift

über die öffentliche Sitzung des Bauausschusses der Ortsgemeinde Riesweiler vom 27.11.2024 im Mehrgenerationenraum unterhalb der Feuerwehr in Riesweiler

Öffentliche Liegenschaften und Nachbereitung Begehung

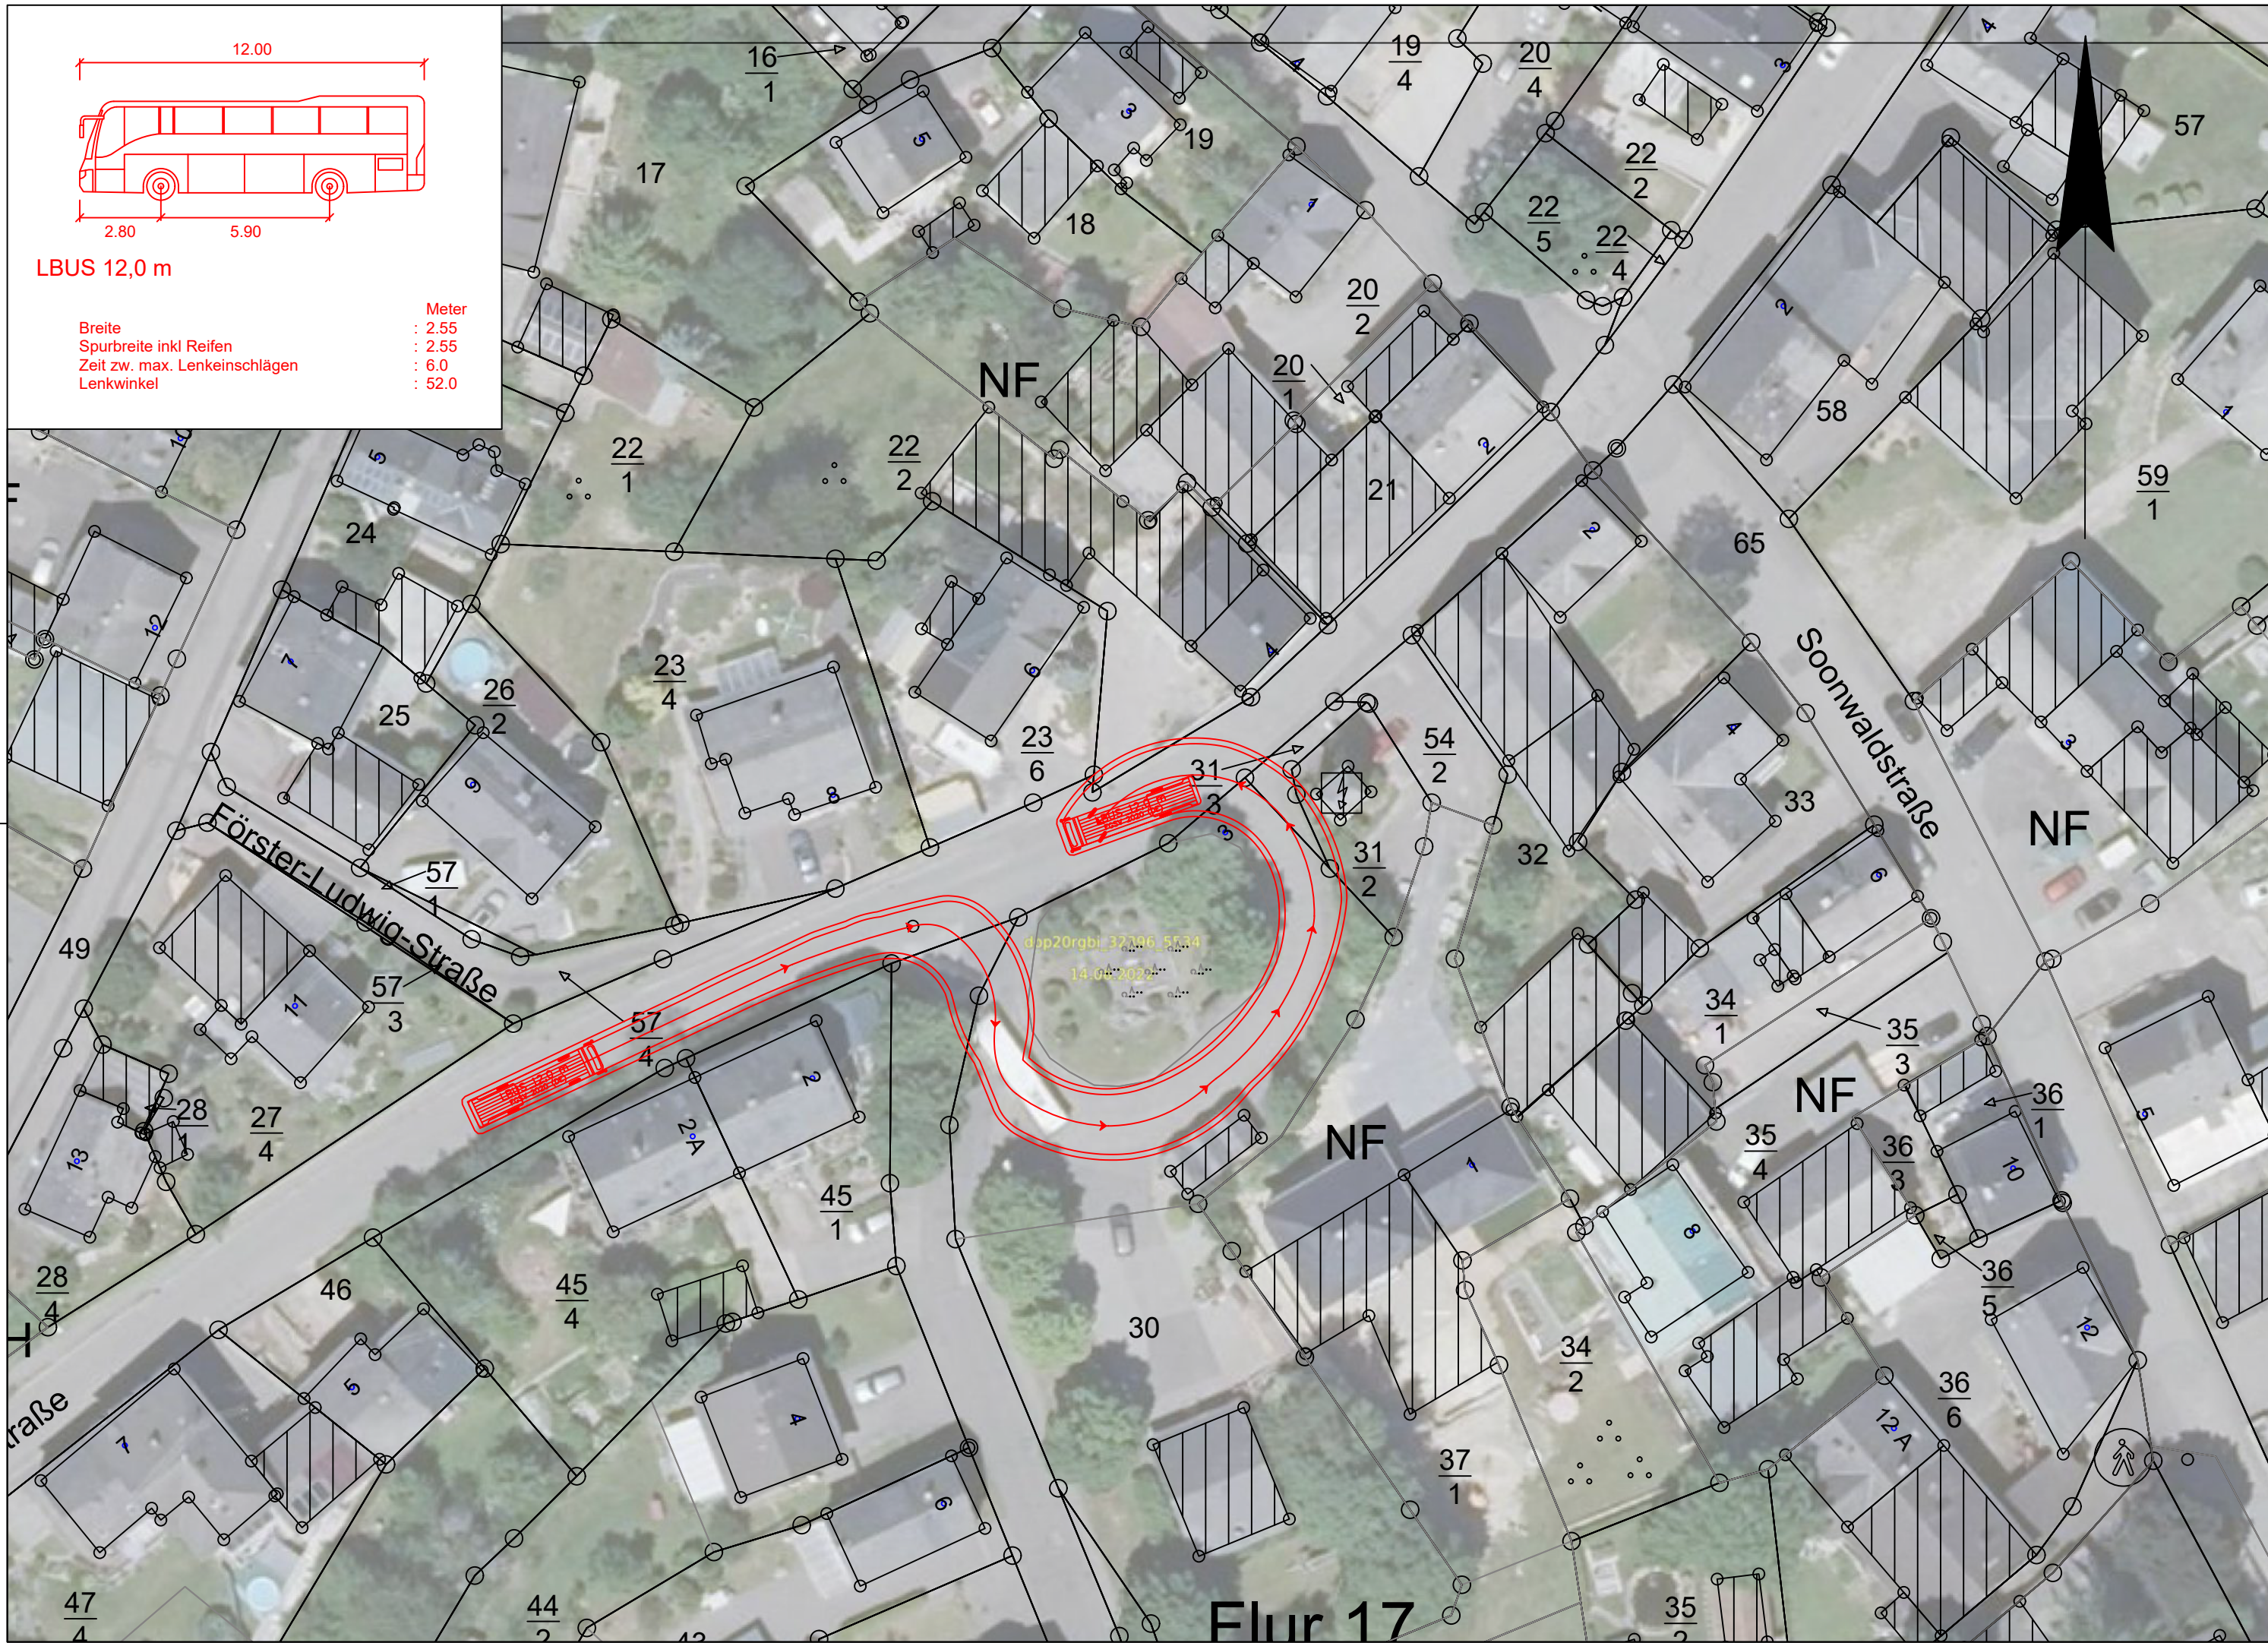
LBUS 12,0 m

Meter
Breite	: 2.55
Spurbreite inkl Reifen	: 2.55
Zeit zw. max. Lenkeinschlägen	: 6.0
Lenkwinkel	: 52.0

Das Dach an dem Buswartehäuschen muss erneuert werden. Hierfür wurden durch Peter Wichter mehrere Möglichkeiten den Ausschussmitgliedern präsentiert. Diese sind der Anlage beigefügt. Auch die bestehende Problematik durch die an- und abfahrende Busse wurde diskutiert. Diese sind oftmals an die Abschlusskante des vorhandenen Daches gestoßen und haben die Schieferverblendung beschädigt.
